DEUTSCHE KUNST UND DENKMALPFLEGE
JAHRGANG 1971 / SONDERDRUCK
DEUTSCHER KUNSTVERLAG MÜNCHEN BERLIN

Wärmebehandlung von Majolikafiesen beim Restaurieren

Von Georg Duma

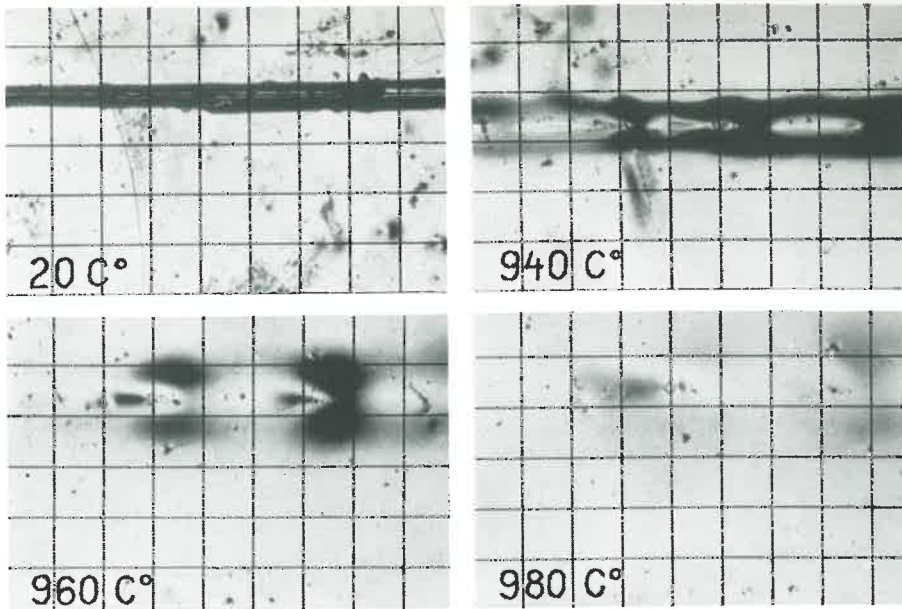
1. Prüfung des Schmelzens der Glasur, Bestimmung der Glattbrandtemperatur mittels Hochtemperaturmikroskops. Aufnahme in darauffallendem UV-Licht. Aufnahme G. Duma

Majolikafiese schien die Prüfung im Hochtemperaturmikroskop meist geeignet zu sein (Abb. 1). Wir fanden, daß sich beim linearen Ansteigen der Temperatur mit einer Geschwindigkeit 10 C°/Minute die Viskosität der Glasur bei 980° hinreichend vermindert, infolgedessen wird die Oberfläche von neuem ausgeglichen. Eine keramische Glasur kann für geschmolzen erachtet werden, wenn sie sich im Laufe des Brennens verbreitet und eine glatte Fläche bildet. Wir hatten aber bei unserem Versuch unter der Glattbrandtemperatur zu bleiben, damit das Neubrennen die ursprünglichen bezeichnenden Eigenheiten, die kleinen Krater, Knötchen, Farbstriche, und nicht zuletzt die Farbtöne, nicht verändere. Also mußte die Temperatur des Neubrennens aus genannten Sicherheitsrücksichten um etwa 50° unter der Glattbrandtemperatur festgesetzt werden.

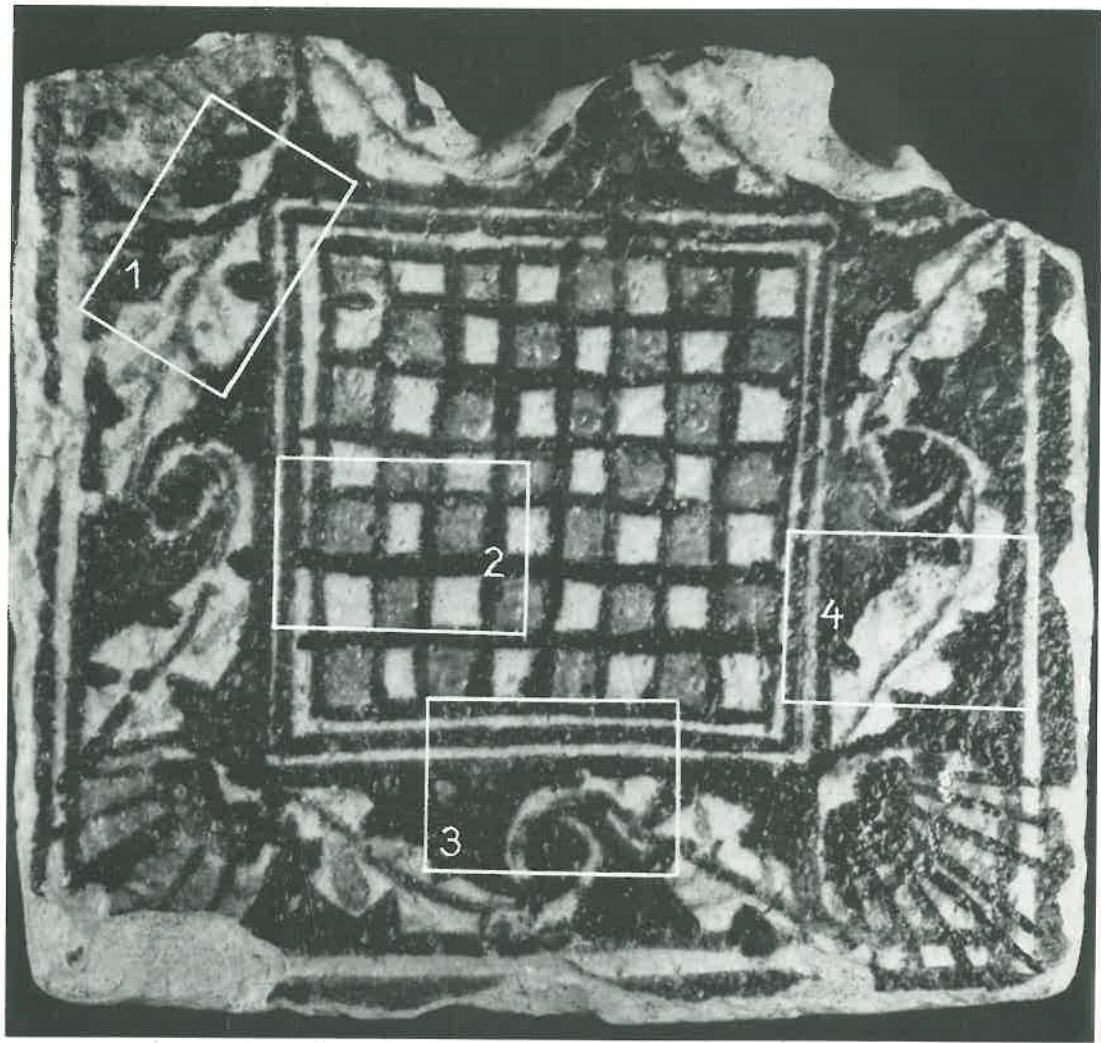
2. Neugebrannte Glasuroberfläche. Die Stellen der auf Abb. 3. und 4. sichtbaren Teilaufnahmen sind vermerkt.
Aufnahme G. Duma

Nach der Wärmebehandlung - dem Neubrennen - erhielt die Majolikaglasur der Fußbodenfliese ihren Glanz zurück, die gelben, grünen, blauen und schwarzen Farbtöne traten auf weißer Grundlage zum Vorschein, die Linien zeichneten sich klar hervor.

Wir haben in den einzelnen Abschnitten des Neubrennens die Veränderungen der glasierten Oberfläche mittels Makro-Photoaufnahmen von bestimmten Stellen fixiert (Abb. 2). Es werden diejenigen Aufnahmen gezeigt, welche den Zustand der Majolikafiese vor Beginn der Behandlung und nach beendetem Neubrennen darstellen. Es ist ersichtlich, daß das Neubrennen die charakteristischen Züge der glasierten Oberfläche unverändert ließ (Abb. 3 und 4).

Die Fußbodenfliese wurde nach beendeter Reinigung der Glasuroberfläche - mit einem feuerfesten Reifen umgeben - waagrecht in den mechanisch gesteuerten elektrischen Ofen eingestellt. Die geregelte Temperatur (930 C°) wurde aus obenerwähnten Gründen streng eingehalten, und nach Verlauf der erforderlichen Brenndauer folgte langsames Abkühlen. Die Wärmebehandlung wurde so lange wiederholt, bis das Ergebnis für befriedigend erachtet werden konnte.

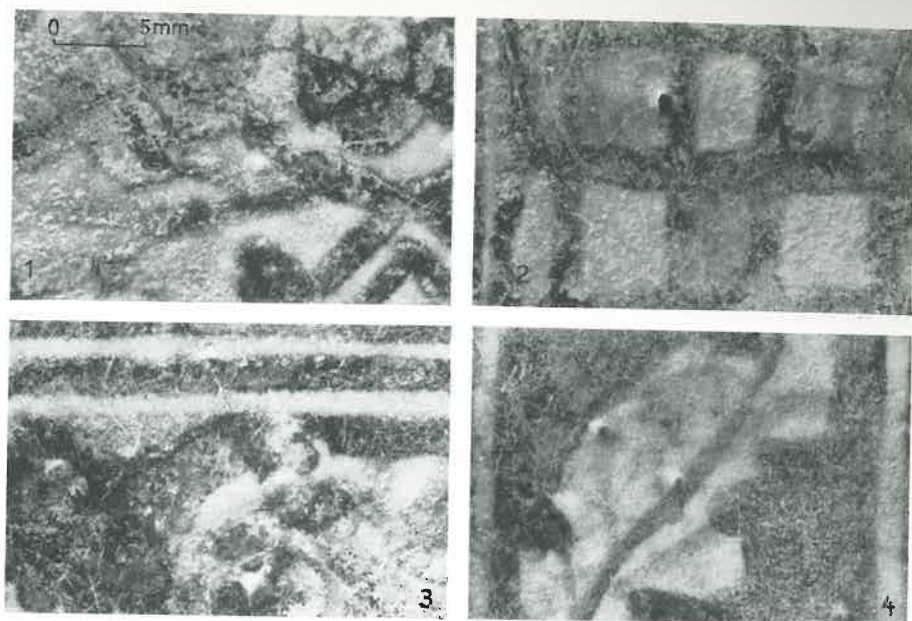
Die glasierte Oberfläche des Ziegels dürfte ihren ursprünglichen Glanz bereits zur Zeit des Einbaus, infolge Abnutzwirkungen eingebüßt haben. Auf der durch mechanische Einwirkungen etwas rau gewordenen, schwach korrodierten Glasurfläche merkte man die Spuren an stumpfen Farben reicher Verzierungen. Es wurde alsbald offenbar, daß das vorliegende Stück

3. Stellen der Majolikaglasoberfläche vor der Behandlung. Aufnahme G. Duma

Die Reinigung mit Chemikalien beschränkte sich bloß auf die glasierte Oberfläche und wurde in mehreren Stufen vorgenommen. Zuerst wurden die eisen- und manganhaltigen Verunreinigungen organischer Herkunft mit einem Gemenge von Salpetersäure und Wasserstoffsuperoxyd entfernt^{7,8}; alsdann kam zur Entfernung kalkhaltiger Verkrustungen mit der konzentrierten Lösung von EDTE - $(\text{CH}_2\text{N}[\text{CH}_2\text{COOH}]\text{CH}_2\text{COONa})_2 \cdot 2\text{H}_2\text{O}$ -, während die Reste vom Kieselsäuregel in der Kälte, mittels verdünnter Flußsäurelösung entfernt wurden. Nach dieser Behandlung erschien die Oberfläche der Glasur rein, die Lebhaftigkeit der Farbtöne konnte nunmehr bloß die Rauhe der Oberfläche abstumpfen.

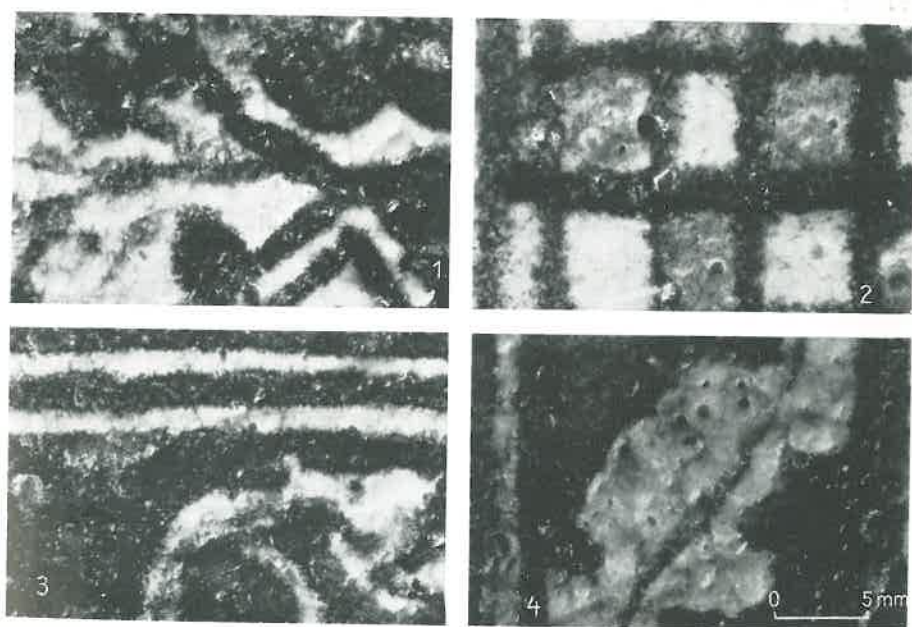
4. Stellen der Majolikaglasoberfläche nach dem Neubrennen. Aufnahme G. Duma
